# ARMAS DE GUERRA

VEHÍCULOS  
DE LA GUERRA  
DE VIETNAM

# VEHÍCULOS DE LA GUERRA DE VIETNAM

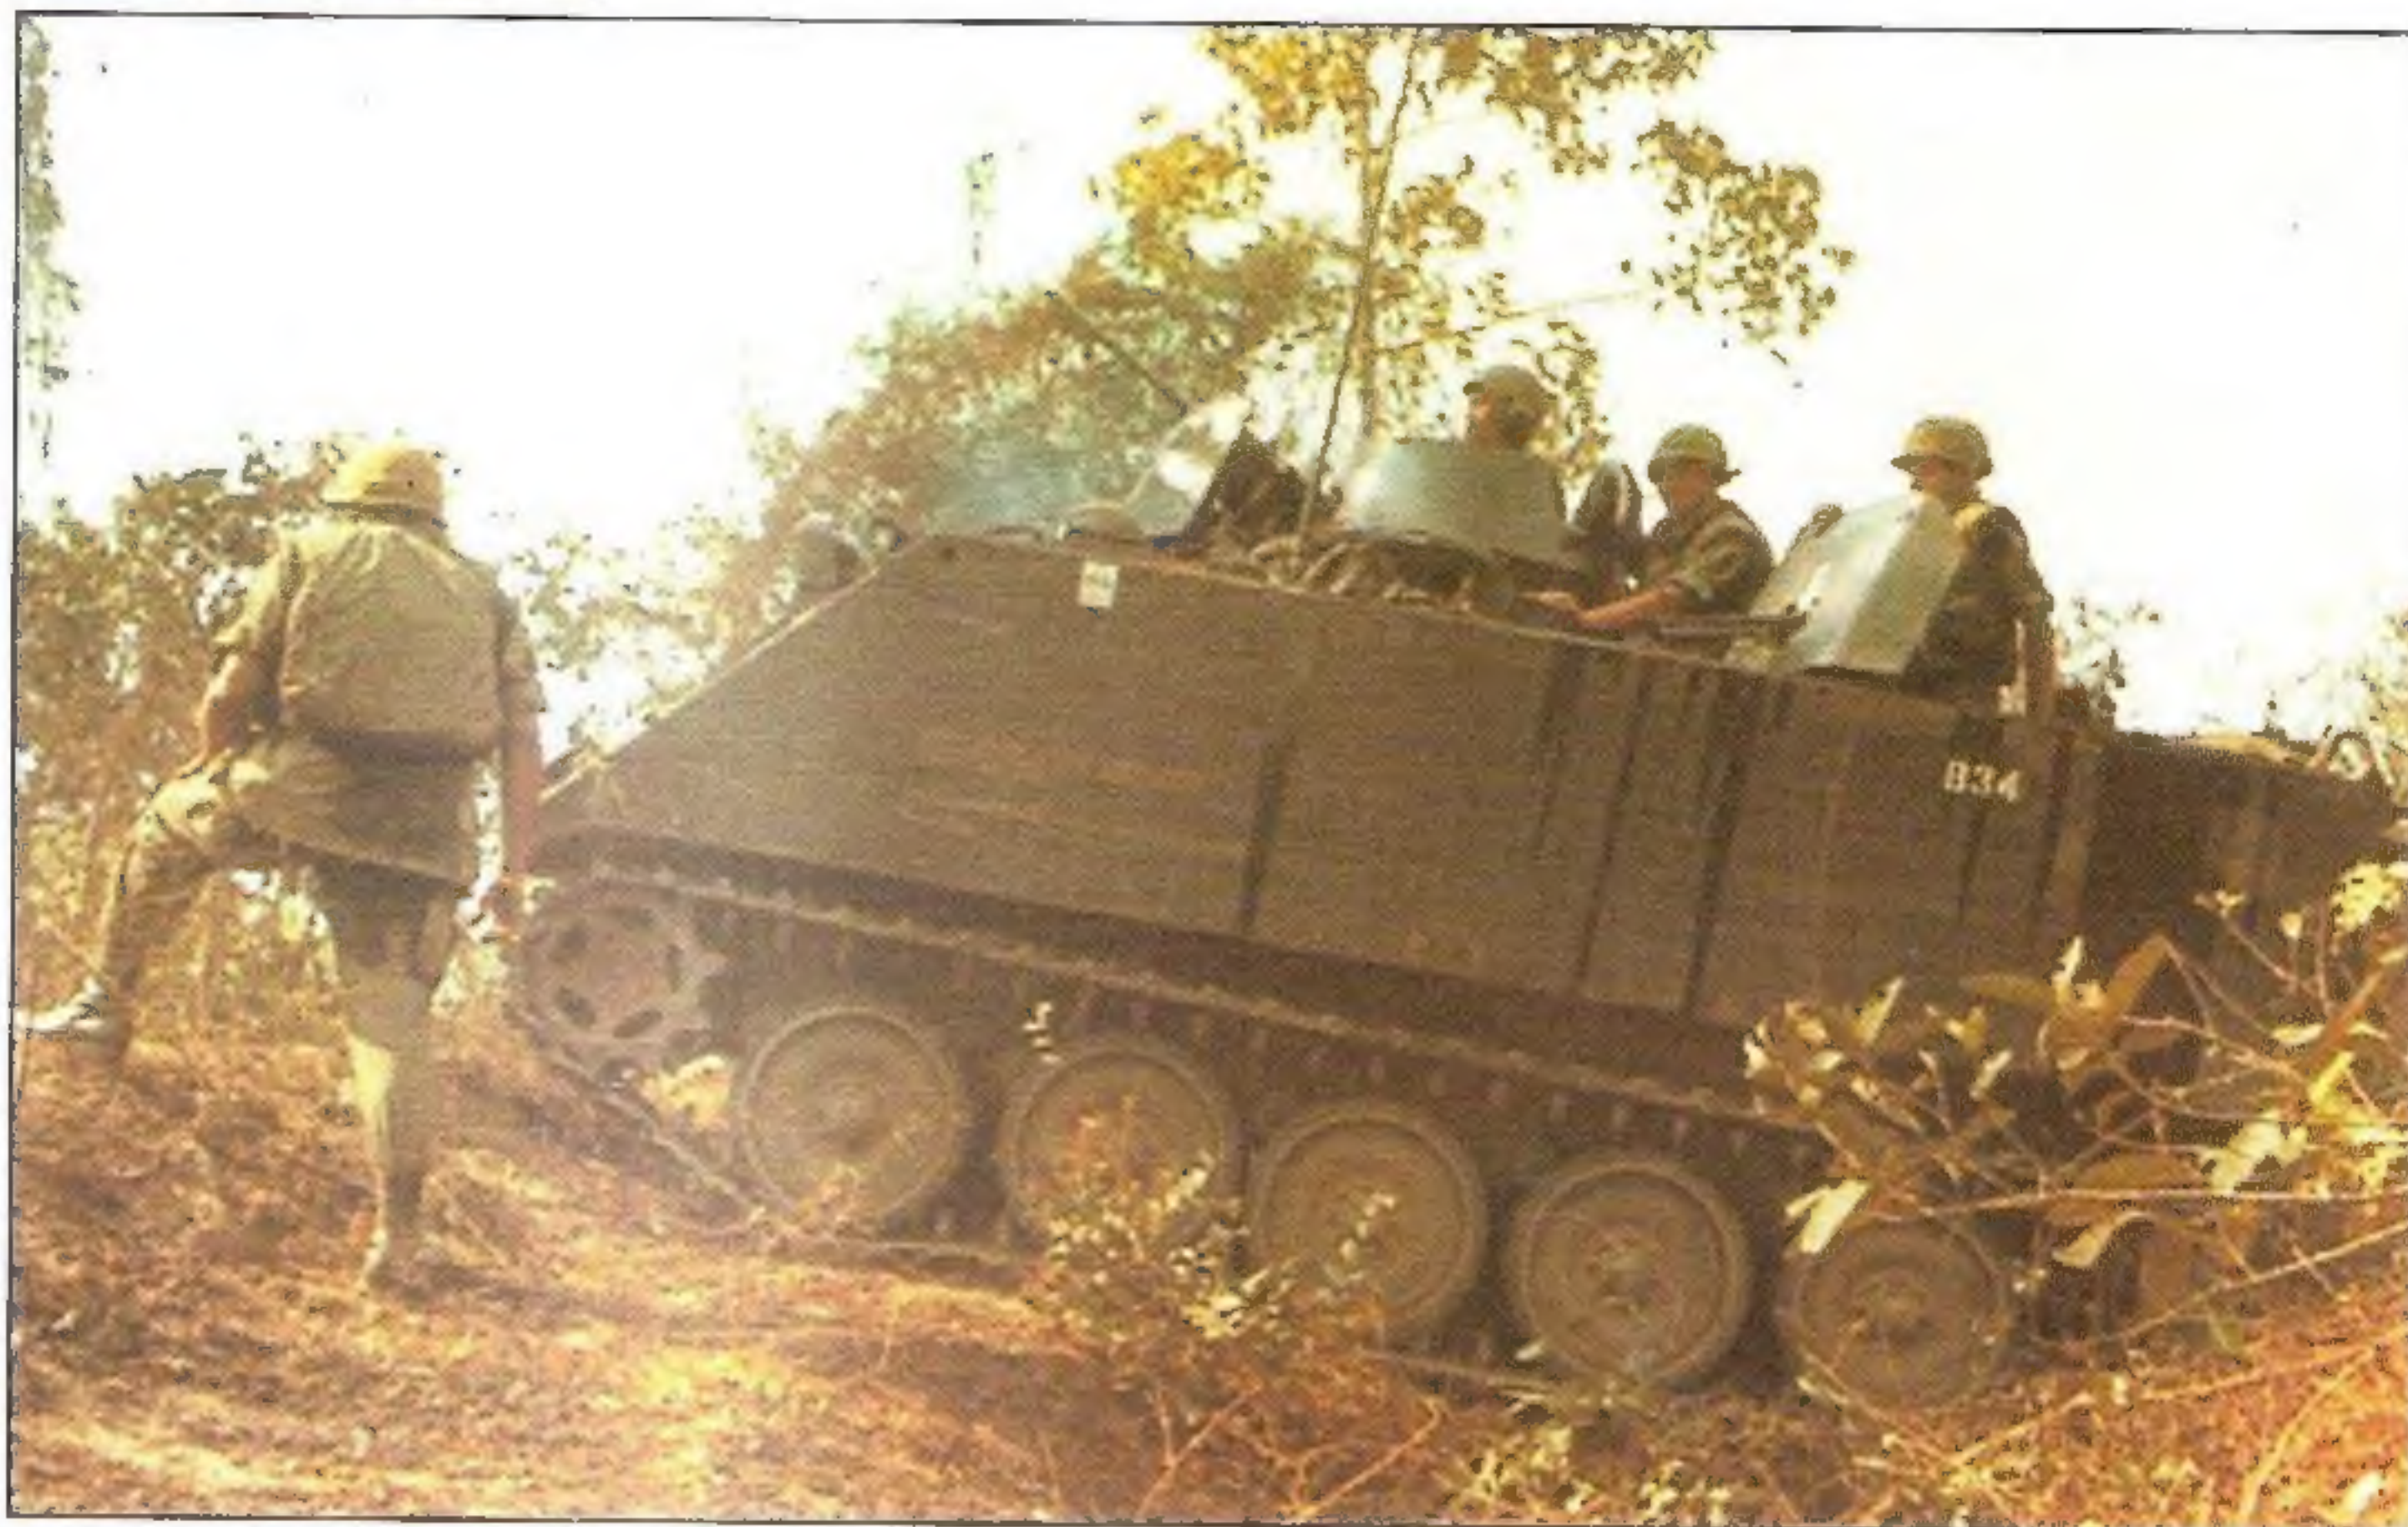
Abajo: El M106A1 era un derivado del M113 dotado de un mortero de 107 mm que disparaba a través de unas trampillas en el techo. La placa base, llevada en el exterior, permitía usar la pieza como arma de infantería, lejos del vehículo.

Otros modelos portamortero son el **M106A1**, con una pieza de 107 mm con un sector de 43° a derecha y 46° a izquierda y dotada de 93 granadas.

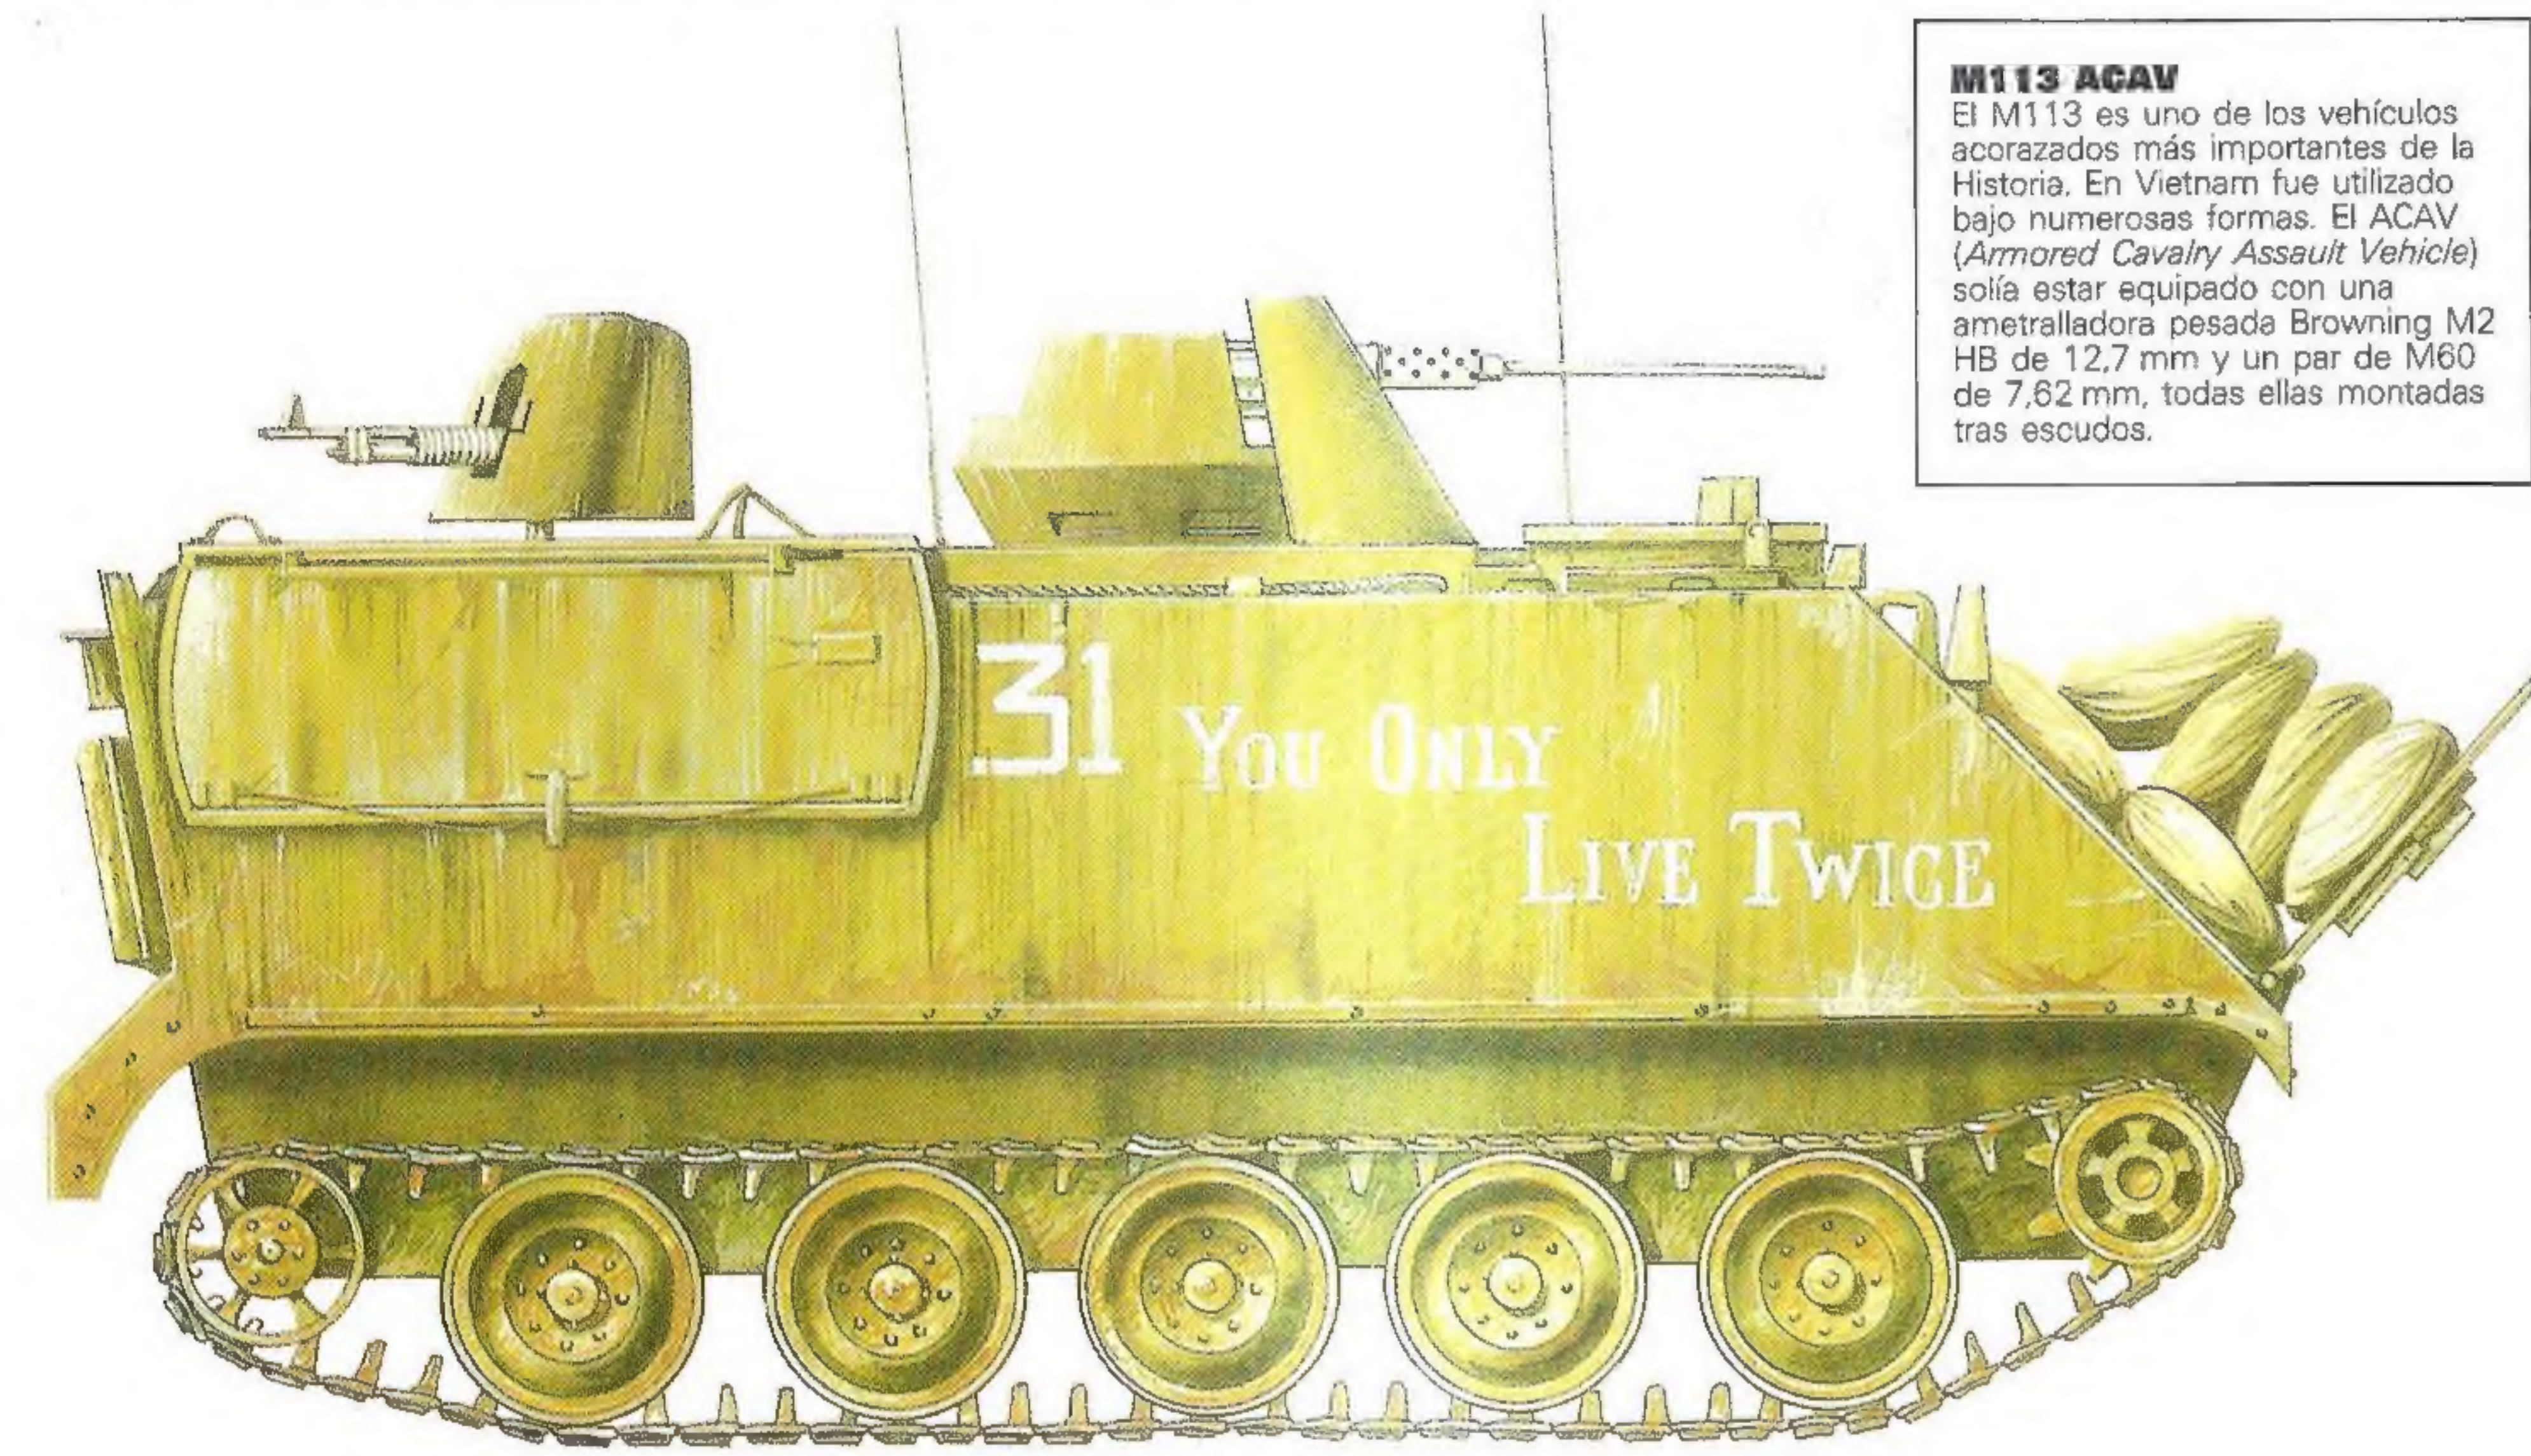
**M113 ACAV**  
El M113 es uno de los vehículos acorazados más importantes de la Historia. En Vietnam fue utilizado bajo numerosas formas. El ACAV (Armored Cavalry Assault Vehicle) solía estar equipado con una ametralladora pesada Browning M2 HB de 12,7 mm y un par de M60 de 7,62 mm, todas ellas montadas tras escudos.
